## Conditions de colonisation du bassin de la Loire par l'anguille

Présentation : P.Steinbach

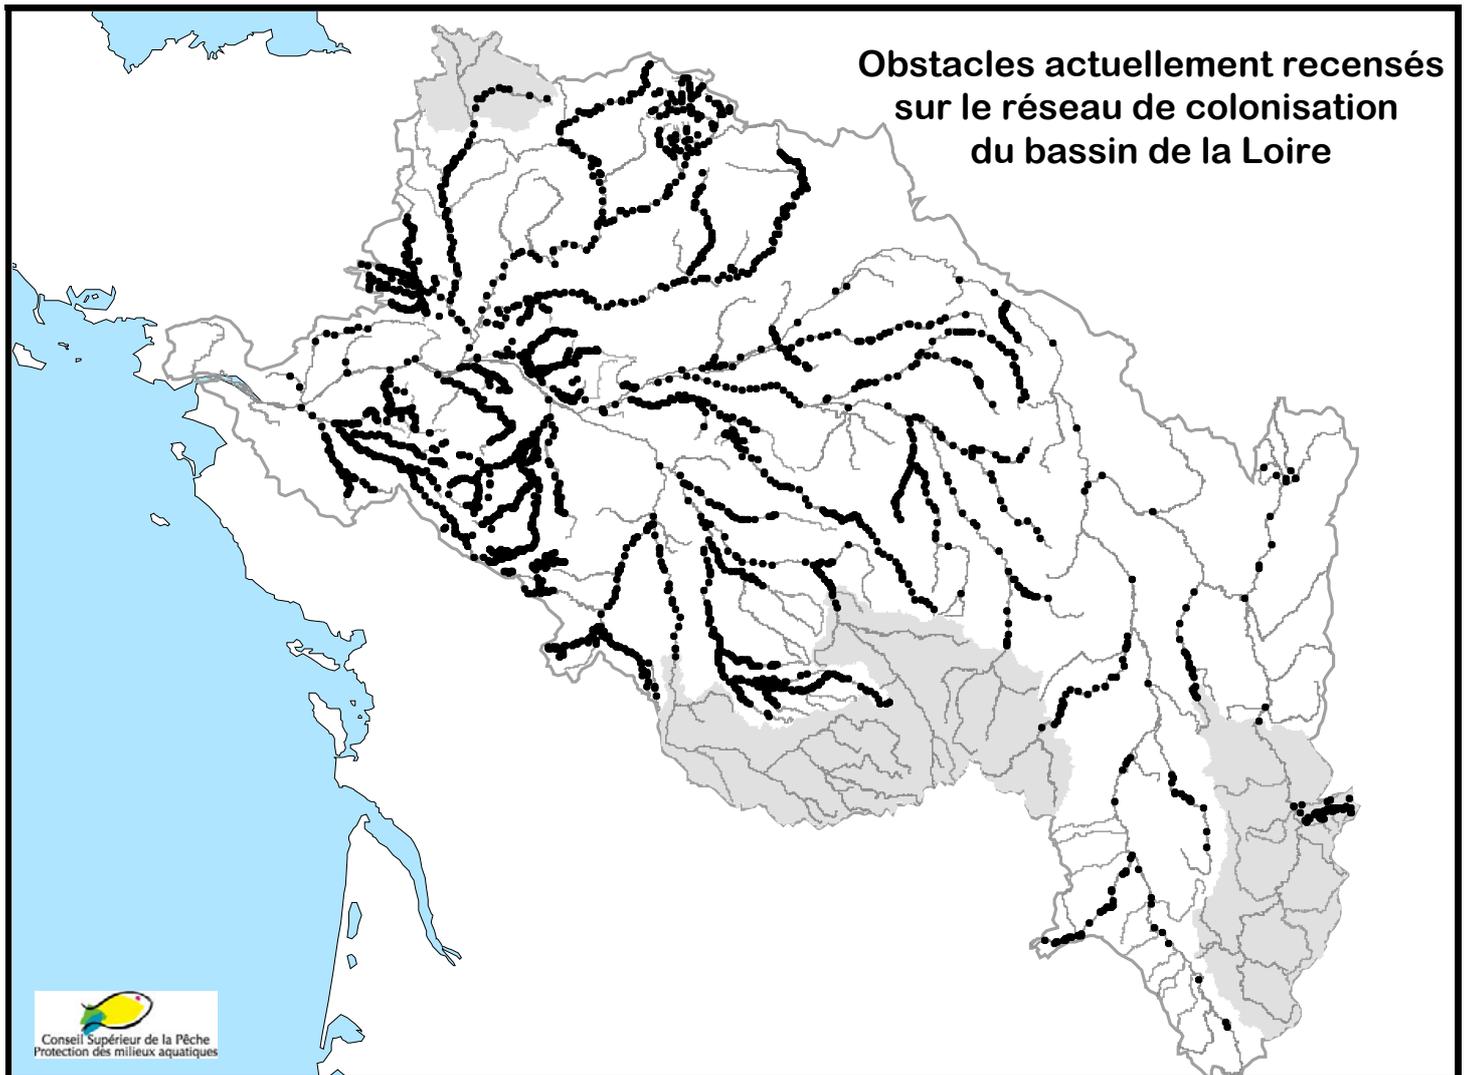
- En mars 2005, 2620 obstacles sont recensés sur la Loire et ses affluents.

Cet inventaire ne couvre pas tout le réseau hydrographique, il est orienté prioritairement sur les parcours les plus intéressants, en l'occurrence les axes qui répondent aux trois critères suivants :

- axes drainant plus de 1000 km<sup>2</sup> de bassin versant
- circuits conduisant aux points RHP, dans le but de recueillir des données utiles à l'amélioration de connaissance des relations espèce / habitat
- circuits limités au pied des grands verrous infranchissables (le diagnostic des axes n'étant pas prolongé dans les secteurs inaccessibles).

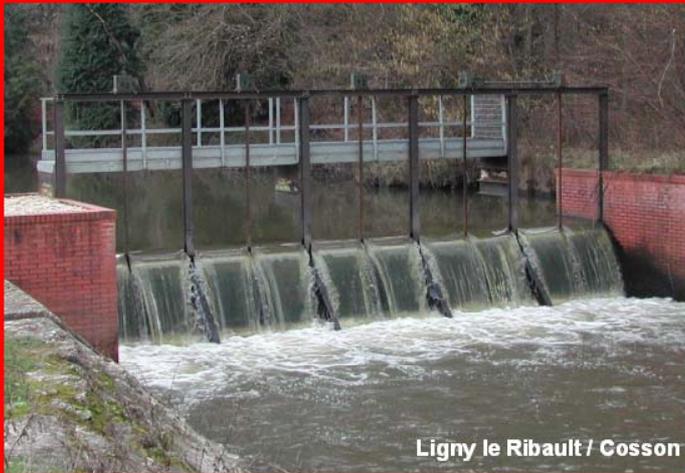
Ligny le Ribault / Cossou

### exemples de classe 4 : très difficilement franchissable

- De même, il n'est pas opportun de recourir à la grille pour les deux dernières classes, correspondant à des niveaux évidents de grande difficulté ou d'infranchissabilité (classe 5 *totalement infranchissable* ou classe 4 *infranchissable en conditions normales*).
- A l'échelle de la Loire et de ses affluents, l'expertise nécessite une attention particulière en matière de coordination et d'encadrement des observateurs, ceci pour que les résultats restent cohérents et comparables d'un sous-bassin à l'autre (ex : les observateurs qui interviennent en région de plaine ou de marais ont tendance à classer rapidement certains ouvrages en « 5 », sans avoir d'élément de comparaison correspondant aux véritables infranchissables que l'on rencontre dans le haut bassin).

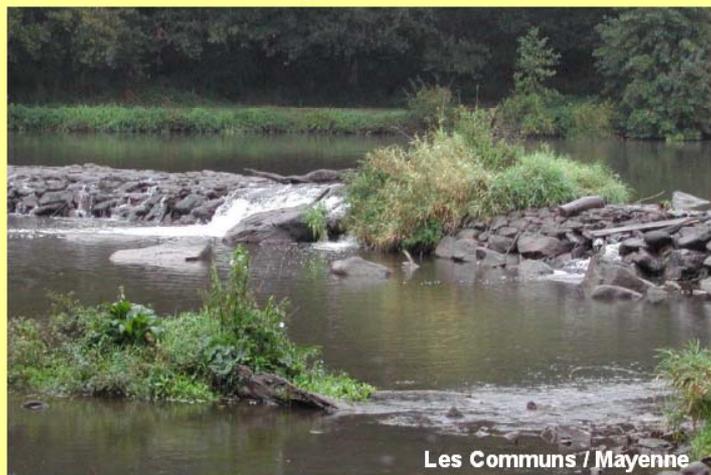
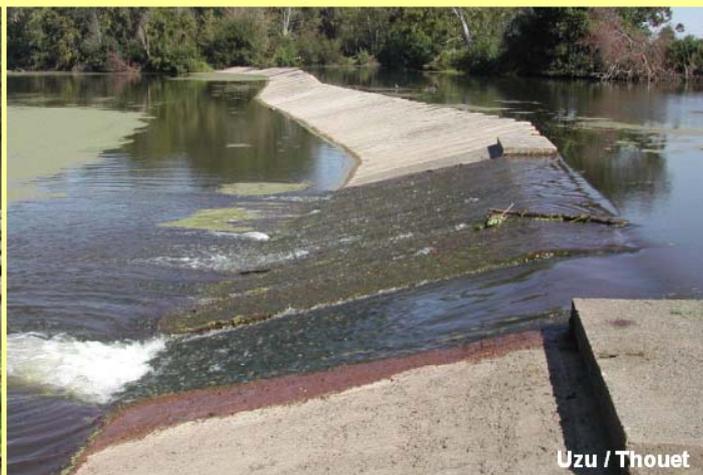
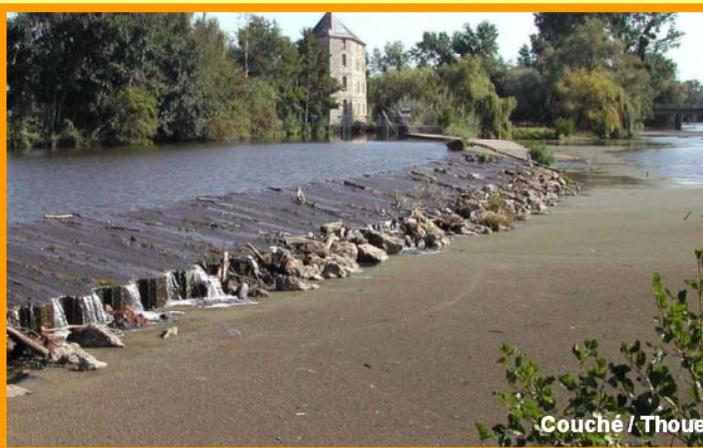
## exemples de classe 2 : franchissable avec risque de retard

- C'est surtout pour déterminer les classes intermédiaires (classes 2 et 3) qu'il est intéressant d'utiliser la grille d'évaluation (notamment pour passer en revue tous les facteurs physiques qui contribuent, plus ou moins, à faciliter le franchissement ou à renforcer l'effet d'obstacle).
