# SUIVI DE LA MIGRATION 2019 ET 2020 DES ALOSES PAR VIDEOCOMPTAGE SUR LA SEVRE NIORTAISE AU NIVEAU DE LA PASSE A POISSONS DU BARRAGE DE LA SOTTERIE (79)

## RAPPORT INTERMEDIAIRE : RESULTATS 2019

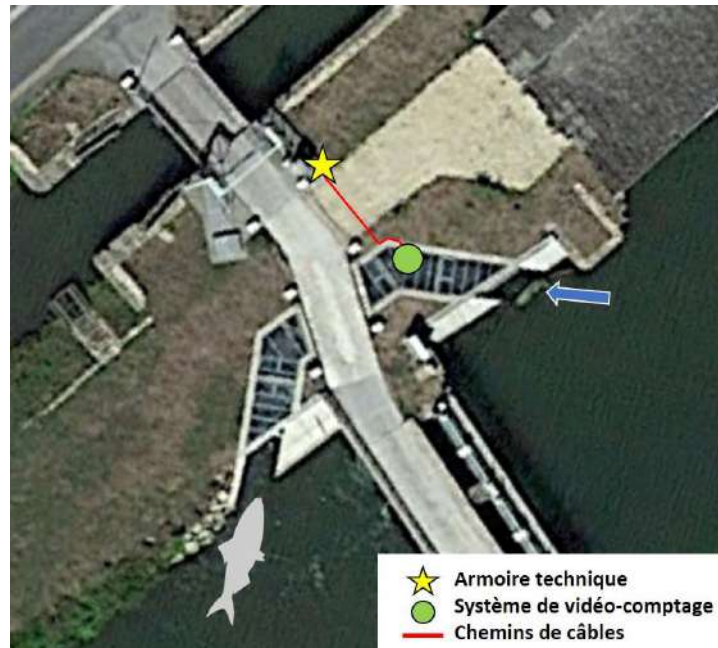
Figure 2 : Localisation du dispositif de vidéo-comptage installé dans la passe à poissons du barrage de la Sotterie sur la Sèvre Niortaise (image Google Earth)

Le principe dudit dispositif a consisté à faire passer les poissons dans un couloir de 50 cm de large positionné dans le bassin de stabilisation amont de l'ouvrage (Figure 2). La largeur du couloir a été calculée pour d'une part, que les poissons soient suffisamment visibles pour être identifiables et dénombrables même avec une certaine turbidité de l'eau, et d'autre part pour que les conditions hydrauliques soient compatibles avec les capacités de nage de toutes les espèces présentes.

La hauteur d'eau dans le couloir de visualisation est de l'ordre de 105 cm. Le débit moyen entonné par la passe à poissons est quant à lui de l'ordre de 600 litres/seconde. Il est estimé que le dispositif de vidéo-comptage engendre une perte de charge de l'ordre de 10 cm soit une réduction du débit de la passe à poissons de quelques dizaines de litres par seconde. Le dispositif de vidéo-comptage n'engendre donc pas de modification du fonctionnement hydraulique de la passe à poissons. Enfin, les vitesses moyennes d'écoulement estimées au droit des caméras sont de l'ordre de 1.15 m/s, soient des vitesses tout à fait compatibles avec les espèces à faible capacité natatoire.

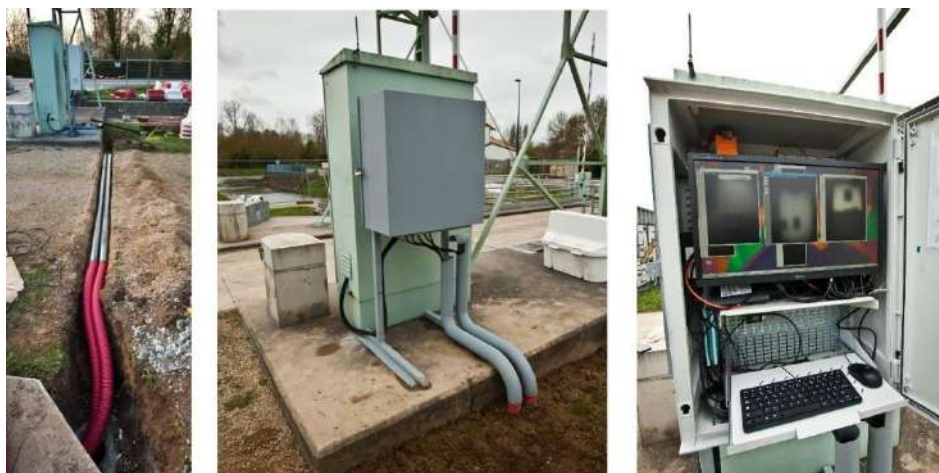
Figure 4 : Armoire technique intégrant les alimentations électriques et l'ordinateur d'acquisition

Les panneaux éclairants sont alimentés en basse tension (24V). Les caméras sont alimentées en POE et communiquent directement avec l'ordinateur d'acquisition *via* un câble RJ45. Les alimentations électriques et l'ordinateur ont été placés dans une armoire technique positionnée à proximité immédiate de la passe à poissons (Figure 4). Pour assurer la sécurisation du site, les passages de câble ont été enterrés pour la traversée de chemin.

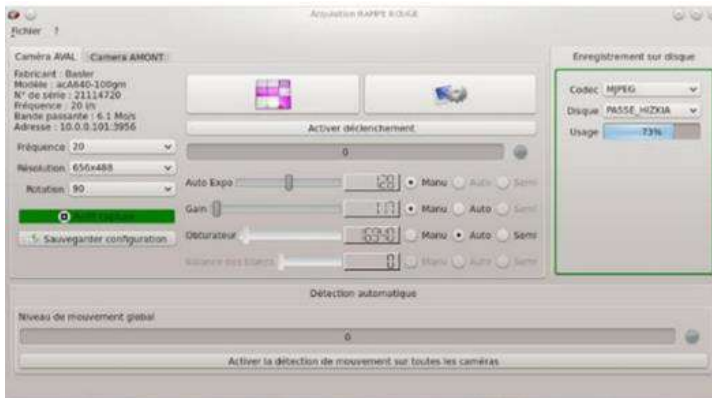
Figure 5 : Fenêtre de réglages des caméras (exposition, vitesse, ...)

L'ordinateur embarque un logiciel d'acquisition (Ibaï Begi) permettant les réglages des caméras ainsi que le paramétrage des algorithmes de détection. En effet, les images ne sont pas enregistrées en continue mais seules les séquences avec détection de passages de poissons sont sauvegardées. La station vidéo du Marais Pin est équipée du même logiciel

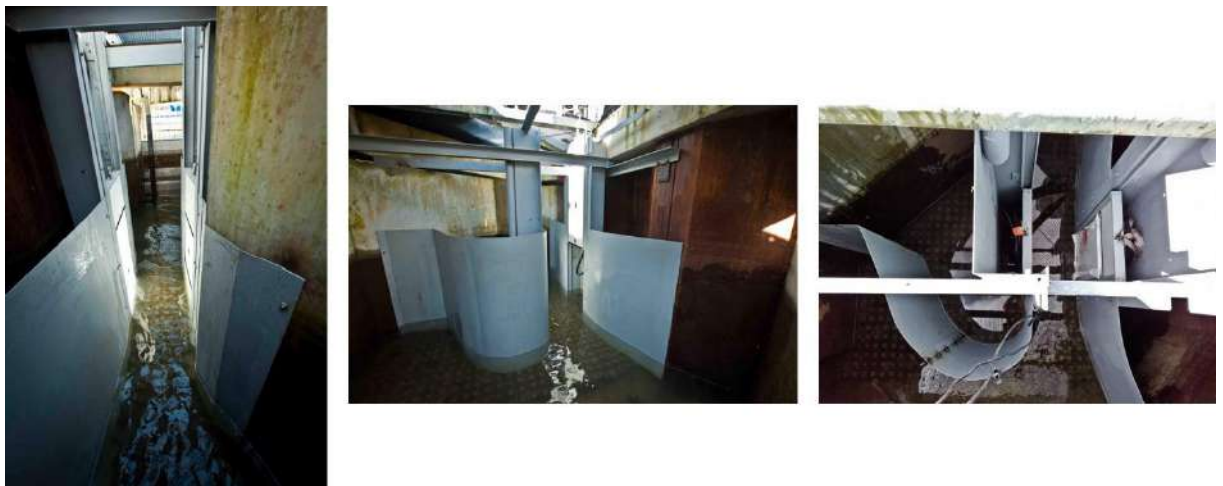
*Figure 6 : Projections 3D et photographies de la structure d'accueil métallique sur-mesure conçue pour intégrer le dispositif de vidéo-comptage dans la passe à poissons de la Sotterie*

- de créer un couloir de 50 cm de large sur toute la hauteur d'eau ;
- de soutenir les modules éclairants et modules caméras ;
- de générer des conditions hydrauliques optimales pour le passage des poissons et la prise de vidéos de qualité.

Ces déflecteurs ne sont pas complètement étanches mais ils concentrent la grande majorité du débit transitant dans la passe et la totalité des passages de poissons.

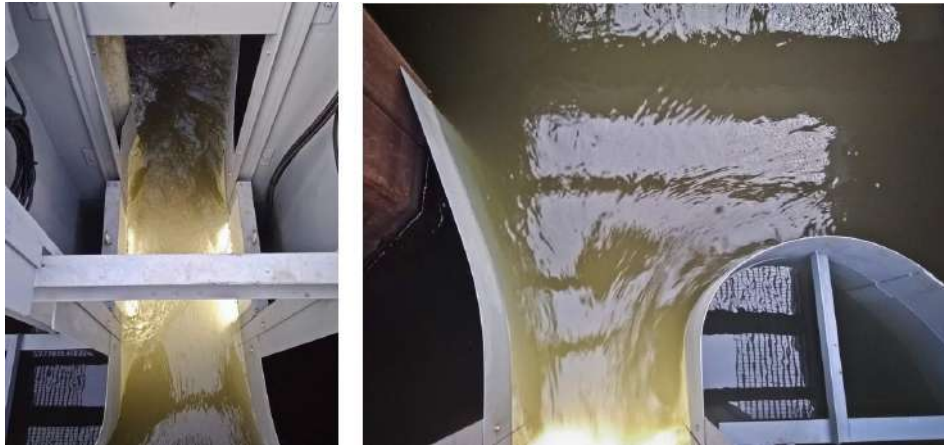
Figure 7 : Conditions hydrauliques au droit du dispositif de vidéo-comptage générées par les entonnements amont

Les conditions hydrauliques générées par cette structure sont conformes aux attentes. Les déflecteurs amont permettent un entonnement du débit de la passe à poissons sans turbulence et avec une mise en vitesse progressive. Les déflecteurs aval permettent quant à eux une bonne transition avec les voiles béton de la première fente de l'ouvrage, en gommant notamment l'effet recirculation qui existait en rive droite contre les palplanches.

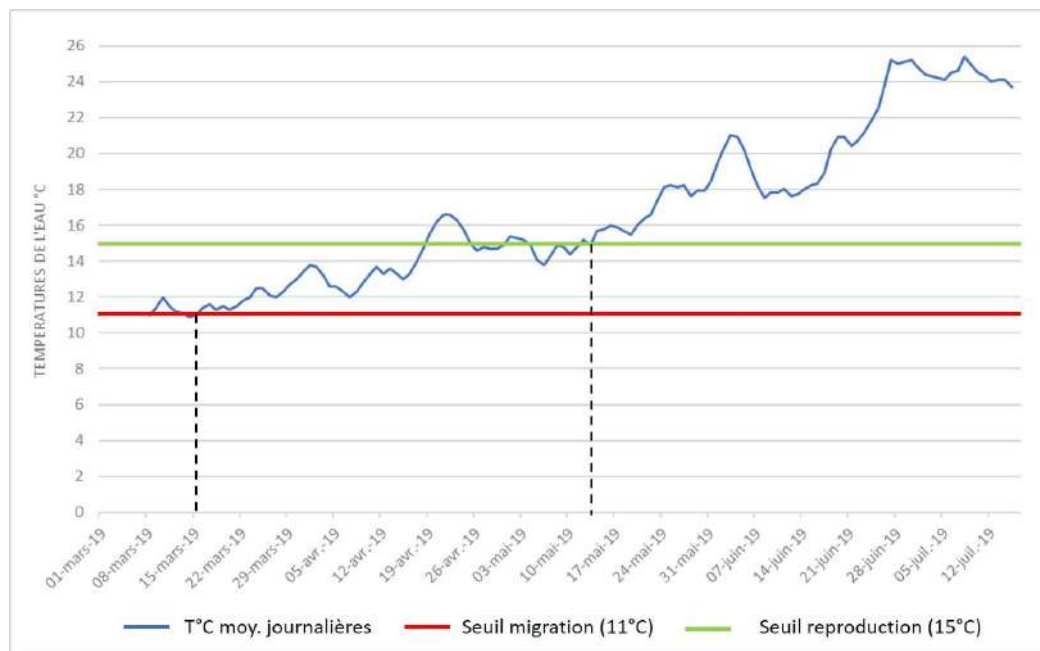
Figure 9 : Températures moyennes journalières de la Sèvre Niortaise en entre le 01/03/2019 et le 15/17/2019 en rapport avec les exigences écologiques de l’Alose.

Le seuil théorique de déclenchement de la migration des aloses (11°C) est atteint le 15 mars 2019 soit au moment du démarrage effectif du suivi de la passe à poissons de la Sotterie (Figure 9).

On observe par la suite une augmentation lente et progressive des températures jusqu’à atteindre le seuil théorique de déclenchement de la reproduction (15°C) autour du 20 avril. Ceci étant, en lien avec des épisodes pluviométriques sur le bassin versant, la température de l’eau redescend rapidement en dessous de ce seuil. Elle ne le dépassera réellement qu’à partir du 15 mai, date à partir de laquelle on assiste à une augmentation rapide des températures de l’eau. Fin mai, les températures dépassent 18°C, on se situe alors dans l’optimum thermique pour la reproduction des géniteurs.

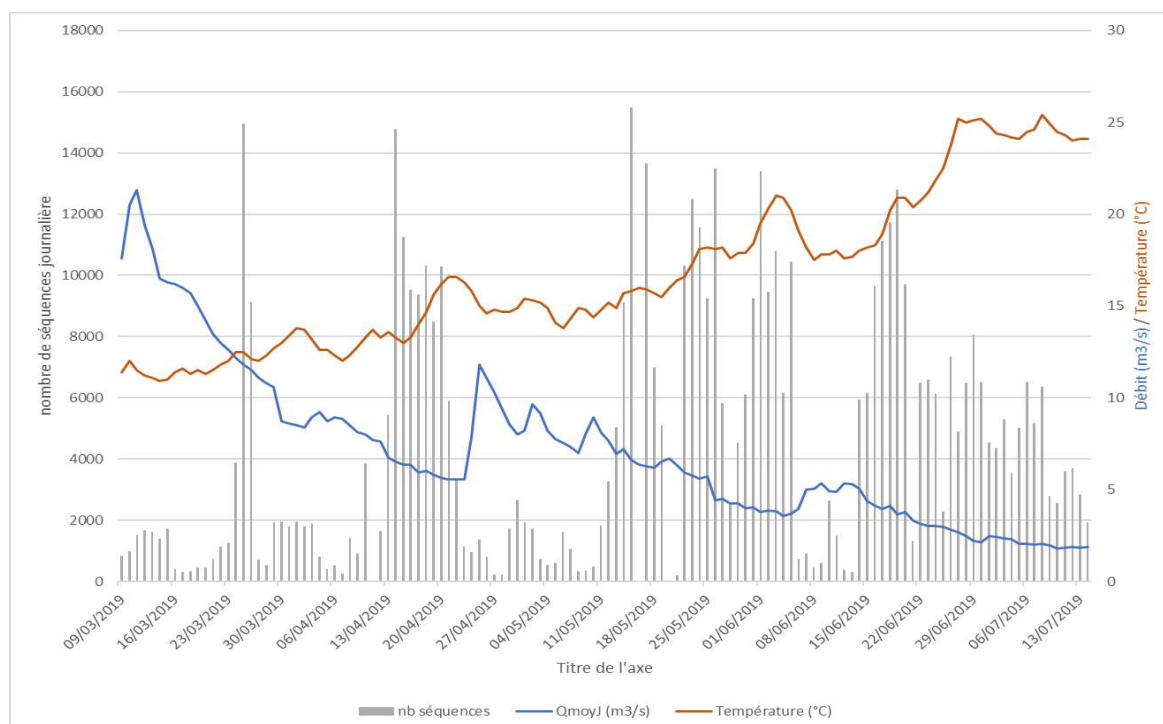
Figure 10 : évolution du nombre de séquences enregistrées entre le 09/03/2019 et le 15/07/2019 sur le site de la Sotterie (gris), des débits moyens journaliers (bleu) et des températures moyennes journalières (rouge)

Sur la Figure 10, on peut constater une forte variabilité inter-journalière du nombre de séquences enregistrées. Toutes les journées disposant de moins de 2 000 séquences enregistrées sont corrélées à des périodes d’augmentation ponctuelle du débit de la Sèvre niortaise. A l’inverse, les journées avec un nombre de séquences supérieur voire largement supérieur à 2 000 séquences sont enregistrées pour des débits faibles et surtout des températures plutôt hautes ou en cours d’augmentation.

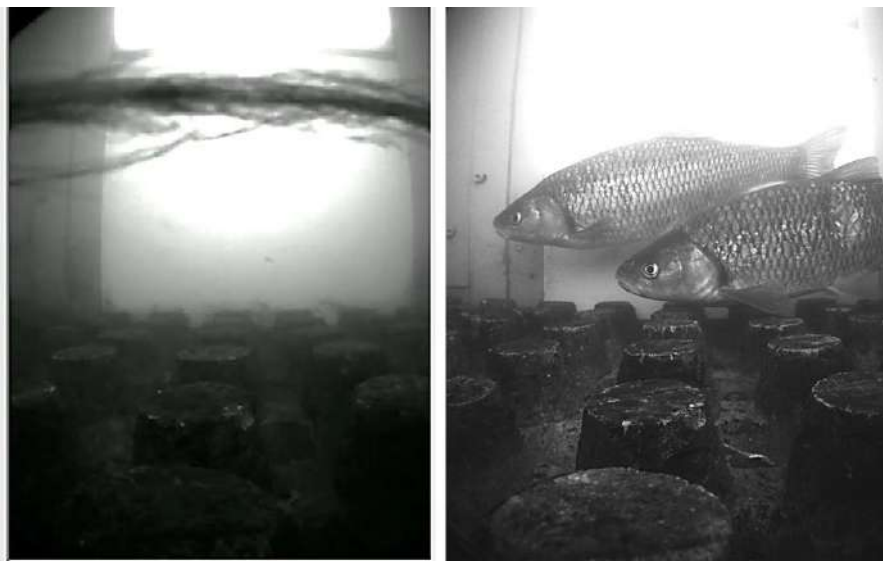
Figure 11 : Captures d’écran illustrant les principaux éléments responsables des sur-déclenchements

- L’apparition de débris végétaux (fragments de renoncule) devant les caméras. La vitesse du courant crée un mouvement d’ondulation de ces débris, mouvement détecté par le logiciel et provoquant donc un enregistrement de séquence ;
- La stagnation de bancs de poissons devant la caméra « bas », ces bancs étant très majoritairement représentés par des chevesnes.

Les sur-déclenchements liés aux débris végétaux sont facilement gérables à distance puisque le logiciel d’acquisition permet d’ignorer la partie de l’image occupée par le végétal en attendant une intervention des agents de l’IIBSN pour le nettoyage. Ces sur-déclenchements ont donc eu un impact limité dans le temps durant le suivi 2019.

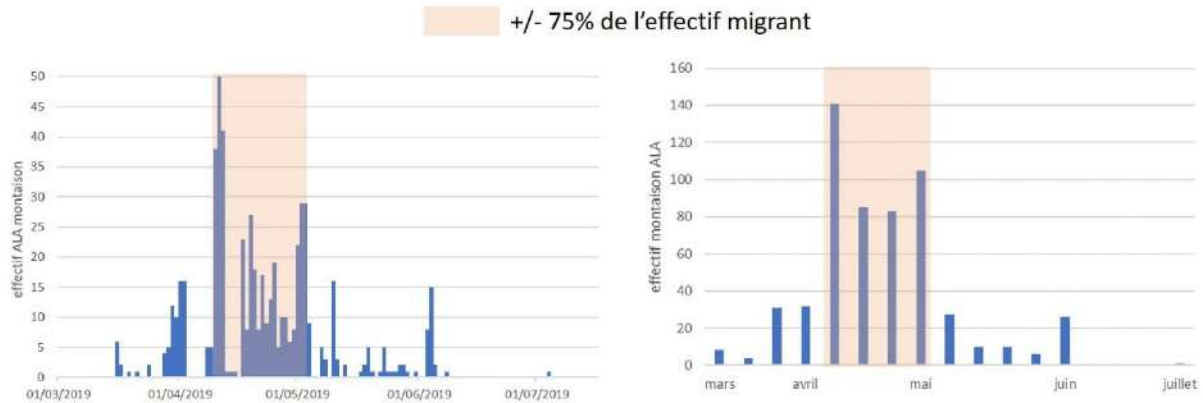
Figure 13 : Répartitions des effectifs d'aloès migrantes par jour et par semaine entre le 15 mars et le 15 juillet

Après le second pic de remontées, les effectifs en montaison baissent rapidement et la migration s'arrête au 8 juin, à l'exception d'un individu isolé franchissant la passe à poissons le 4 juillet.

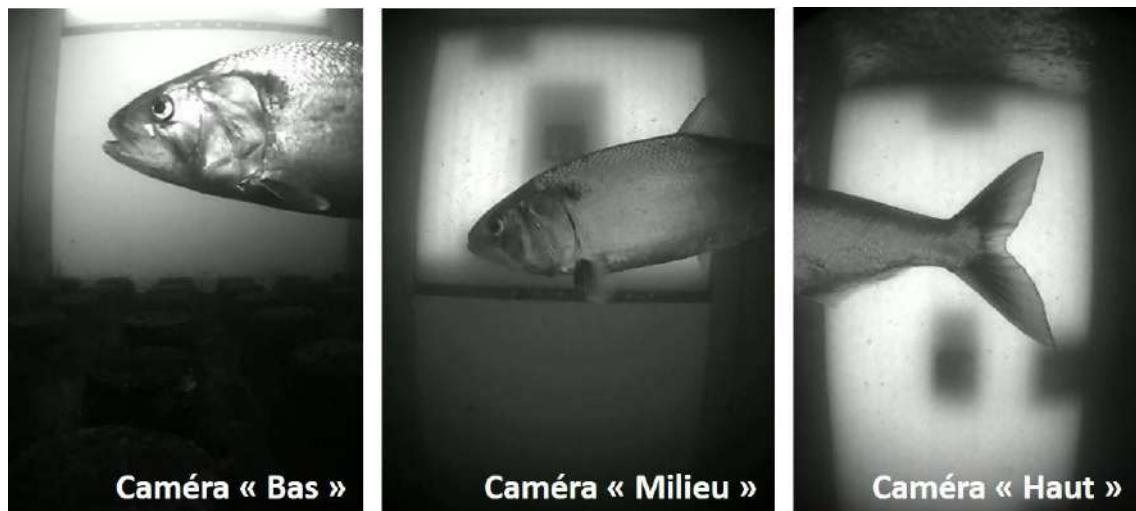
Figure 15 : Franchissement des aloses filmées par les 3 caméras du chenal de visualisation

S'agissant du comportement des aloses au droit des caméras, on peut relever premièrement que les aloses ont été observées sur toutes les caméras, ce qui signifie qu'elles utilisent toute la colonne d'eau pour franchir le chenal de visualisation (Figure 15). Mais en majorité, ce sont les caméras « milieu » et « haut » qui ont permis de détecter le plus d'aloses en montaison.

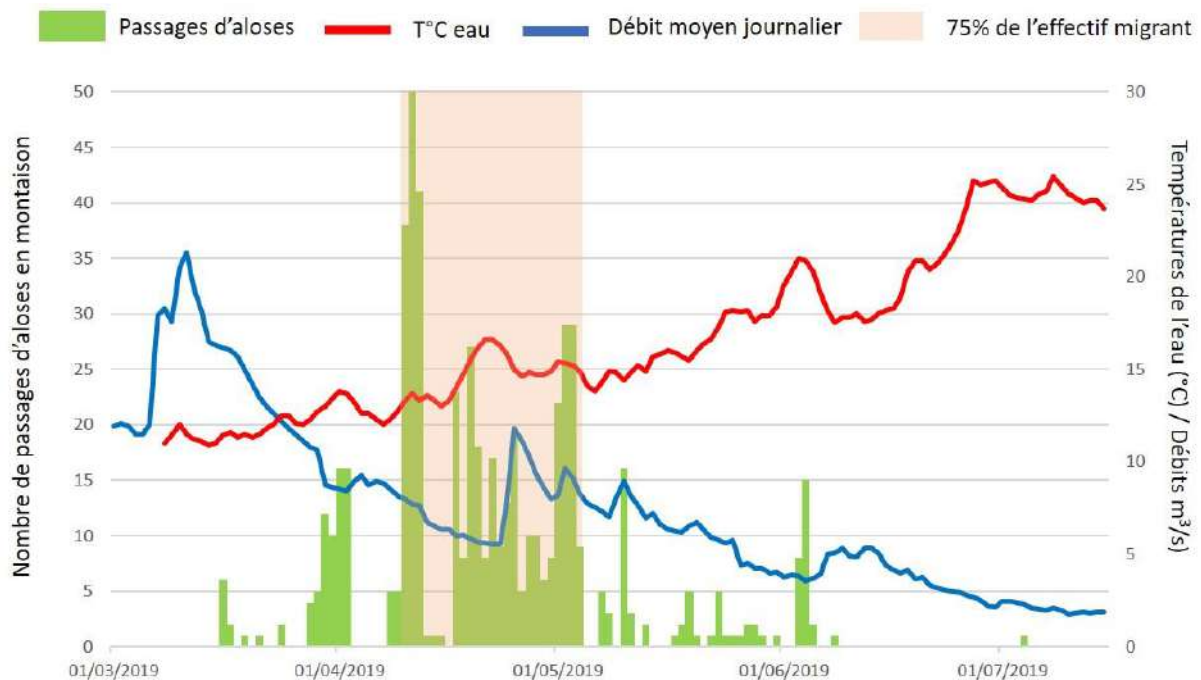
Figure 16 : Evolution journalière des passages d’aloses à la Sotterie, des températures de l’eau et du débit moyen de la Sèvre niortaise

Le principal pic de remontées, du 10 au 12 avril (129 aloses) peut également être considéré précoce par rapport aux observations réalisées depuis 2012 à la station du Marais Pin. A noter que ce pic intervient tout juste 1 mois après le principal pic du débit enregistré sur la période de suivi (35 m<sup>3</sup>/s le 11 mars). Il est probable que ce pic ait favorisé les remontées d’aloses, à la fois par l’attractivité hydrologique en zone d’embouchure et par des conditions de gestion du barrage des Enfreneaux favorables au franchissement rapide des aloses.

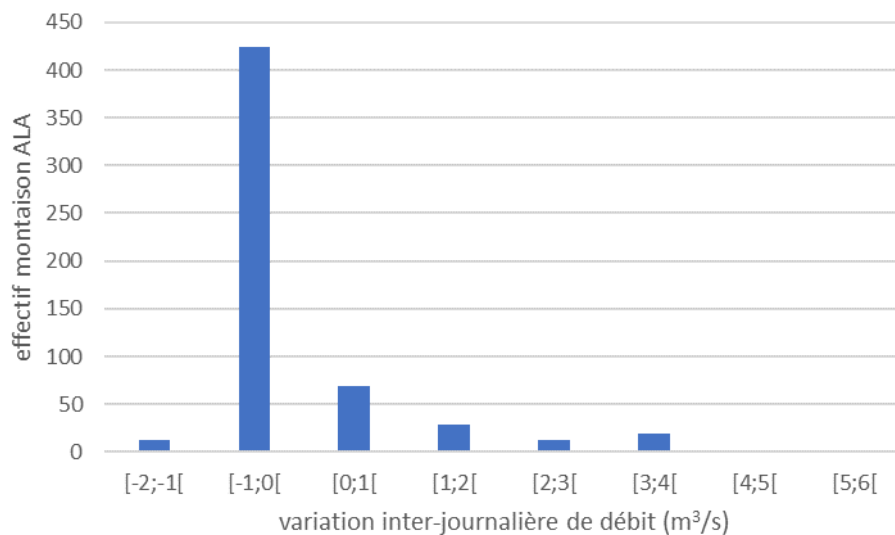
Figure 18 : Répartition des effectifs d’aloses migrantes en fonction des variation inter-journalière du débit moyen journalier (QmJ) sur la période du suivi 2019 de la passe à poissons de la Sotterie

Il est enfin intéressant d’analyser les conditions hydrologiques qui ont précédé les franchissements afin d’identifier un potentiel effet déclencheur ou inhibiteur des variations inter-journalières du débit. On constate sur la Figure 18 que la grande majorité des franchissements a lieu lorsque le débit est stable d’un jour à l’autre. Les aloses semblent donc plutôt privilégier la stabilité des conditions hydrologiques pour effectuer leur remontée. Ce constat est décrit de façon similaire dans la bibliographie scientifique.

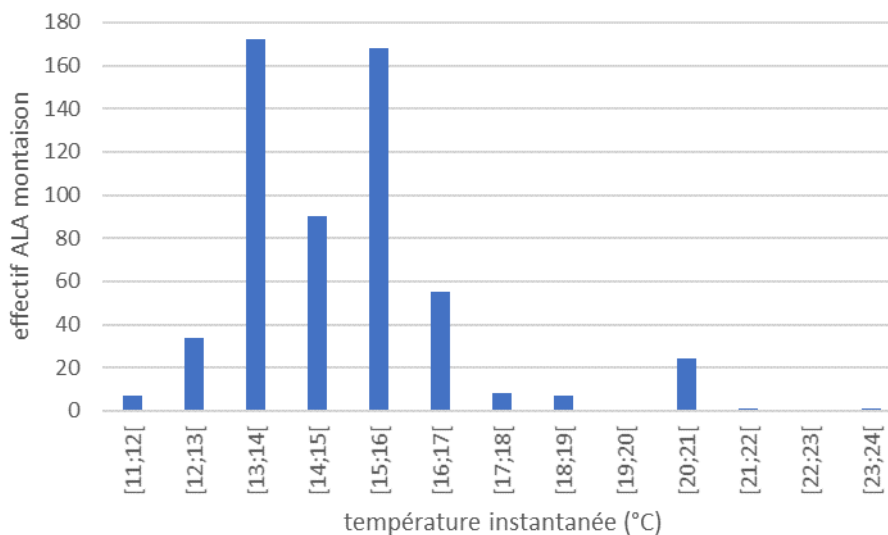
Figure 19 : Répartition des effectifs d'aloses migrantes en fonction de la température de l'eau sur la période du suivi 2019 de la passe à poissons de la Sotterie

Les franchissements ont été observés dans une fenêtre hétérogène de températures comprise entre 11.2 et 24.2 °C (Figure 19). Ceci étant, la nette majorité des passages a lieu pour des températures comprises entre 12 et 18 °C.

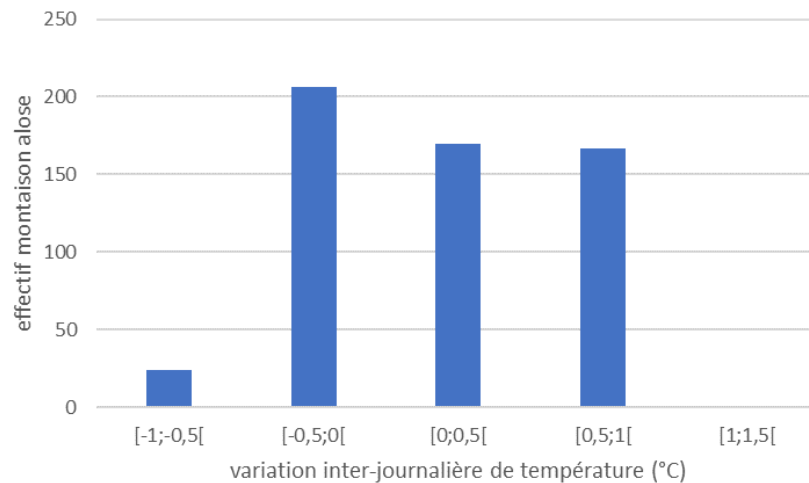
Figure 20 : Répartition des effectifs d’aloses migrantes en fonction des variations de température moyenne journalière de l’eau sur la période du suivi 2019 de la passe à poissons de la Sotterie

**En 2019, à la passe à poissons de la Sotterie, les remontées d'aloses sont donc maximales lorsque le débit est stable et que la température de l'eau est en augmentation.**

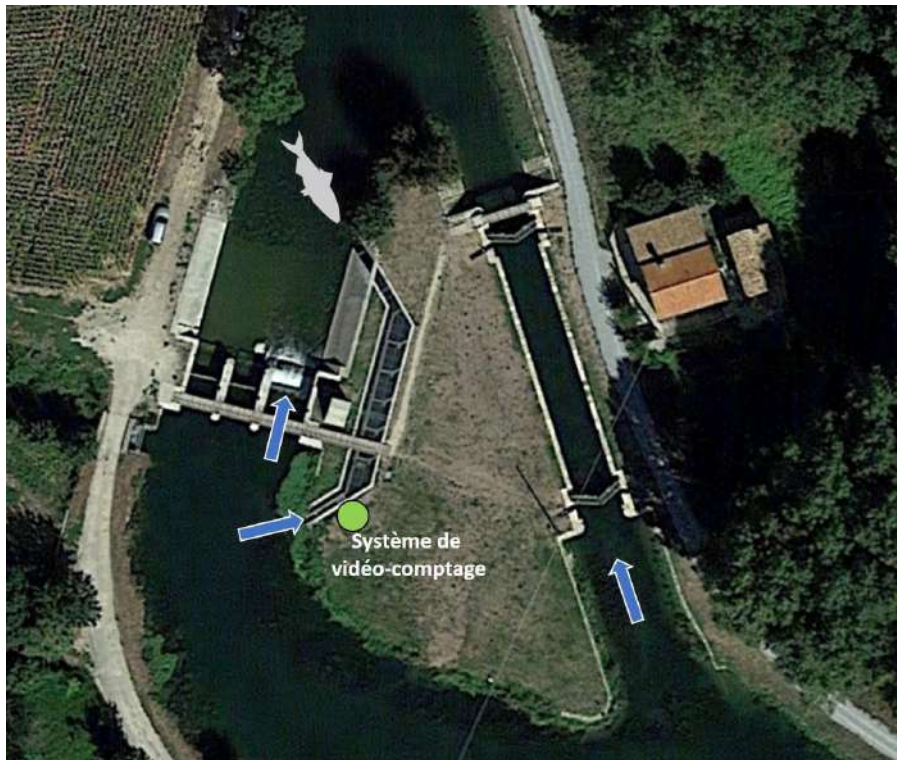
Figure 21 : Barrage du Marais Pin sur la Sèvre niortaise (images Google Earth)

Au Marais Pin, sauf en période de faible débit (<2 m<sup>3</sup>/s), les aloses sont préférentiellement attirées par les surverses du barrage et se retrouvent coincées en pied de clapet. Ce cas de figure semble toutefois légèrement atténué lorsque la surverse est uniquement réalisée par le clapet rive droite, générant alors une discontinuité hydraulique moins marquée entre le jet de la surverse et le jet de l’entrée de la passe à poissons.

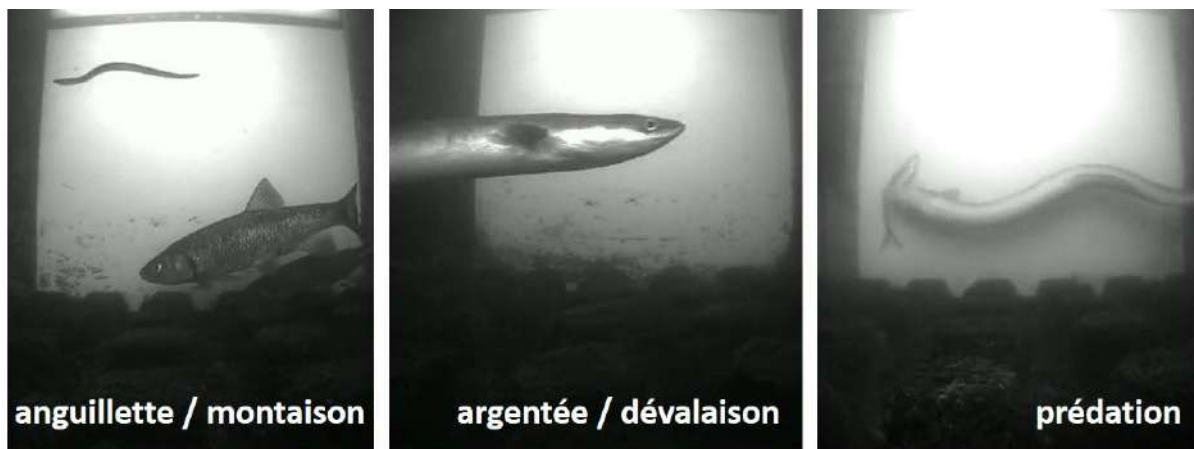
Il semblerait que certaines dévalaisons de début de saison soient à attribuer à des anguilles au stade argentée. De nombreux comportements de nourrissage ont été observés aux caméras, y compris de la prédation sur des ablettes (Figure 22).

Figure 22 : Captures d'écran d'anguilles observées dans la passe à poissons de la Sotterie en 2019

Concernant **l'anguille européenne**, on retiendra que l'outil vidéo-comptage n'a pas été conçu pour être complètement efficace pour cette espèce. Plusieurs passages d'anguilles ont lieu dans les parties basses des dalles ever-green ce qui dégrade l'efficacité des détections du logiciel d'acquisition. Il est ainsi régulièrement difficile de définir le sens de passage des individus observés. Néanmoins, on peut constater que les passages ont majoritairement été observés en montaison et qu'une large gamme de taille caractérise l'effectif. Des franchissements d'anguillettes ont été relevés, celles-ci ne montrant pas difficulté à franchir le chenal de visualisation en nageant en pleine eau (pour rappel, vitesses rencontrées de l'ordre de 1 à 1.2 m/s).

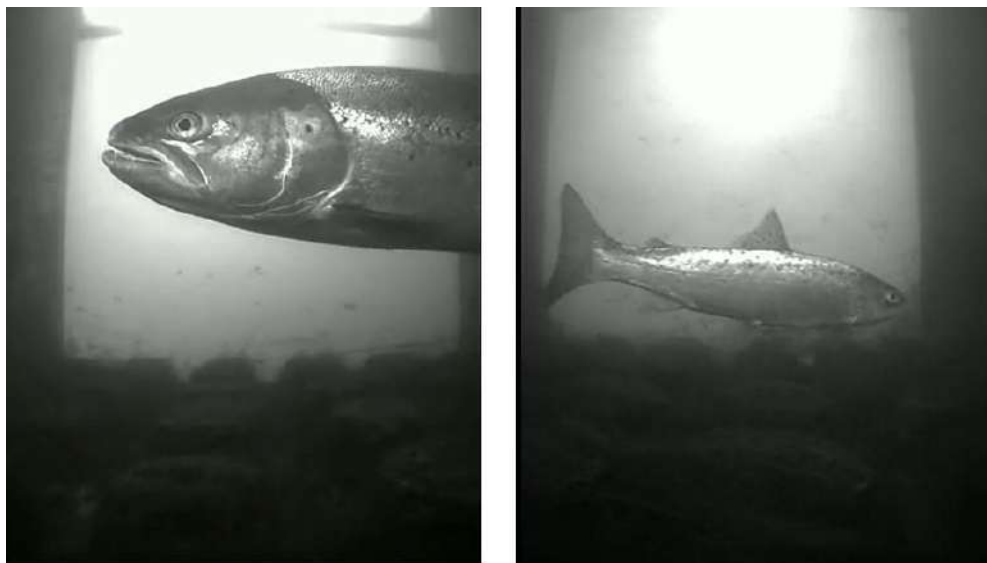
Enfin, 4 truites de mer ont été filmées en montaison ainsi qu'un 1 smolt de truite de mer en dévalaison (Figure 24).

Figure 24 : Captures d'écran de truites de mer observées dans la passe à poissons de la Sotterie en 2019
